けんせつだより

（仮称）水橋地区義務教育学校整備事業

第9号（2月）

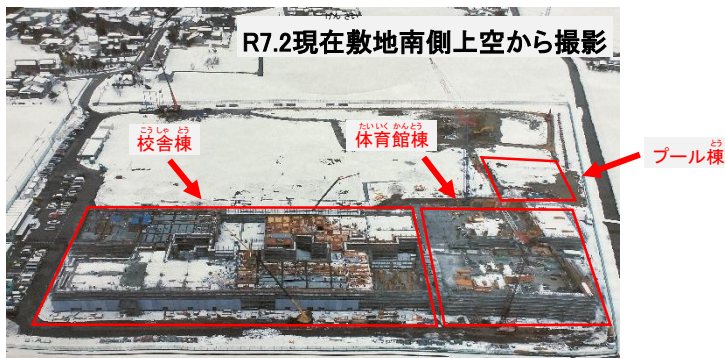
現在、校舎棟は2階の躯体工事と1階の仕上工事、
体育館は2階の躯体工事を進めています。

R7.2現在敷地南側上空から撮影

校舎棟

体育館棟

プール棟

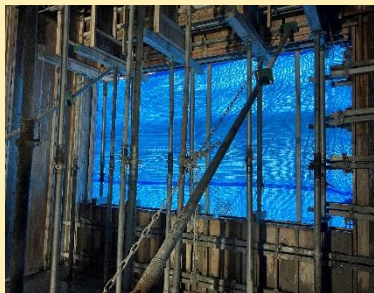
コンクリートの養生

コンクリートは固まるまでに時間がかかります。
その間にしっかりと強さを出すために守ってあげ
ることを養生といいます。コンクリートは水とセ
メントと砂や石を混ぜたものです。水がゆっくり
と蒸発しながらセメントが固まって強くなります。

もし、水がすぐに乾いてしまったり寒すぎたり
するとコンクリートがうまく固まらずひび割れ
たりもろくなったりします。この現場ではまわ
りをシートで覆って、中でストーブを点けて温
めています。
